Veel 'groenere sheet' op Ommense sinds 2006

Verbeteringen door monitoring duidelijk in beeld brengen

Auteur: Diederik Koning, baancommissaris Hooge Graven

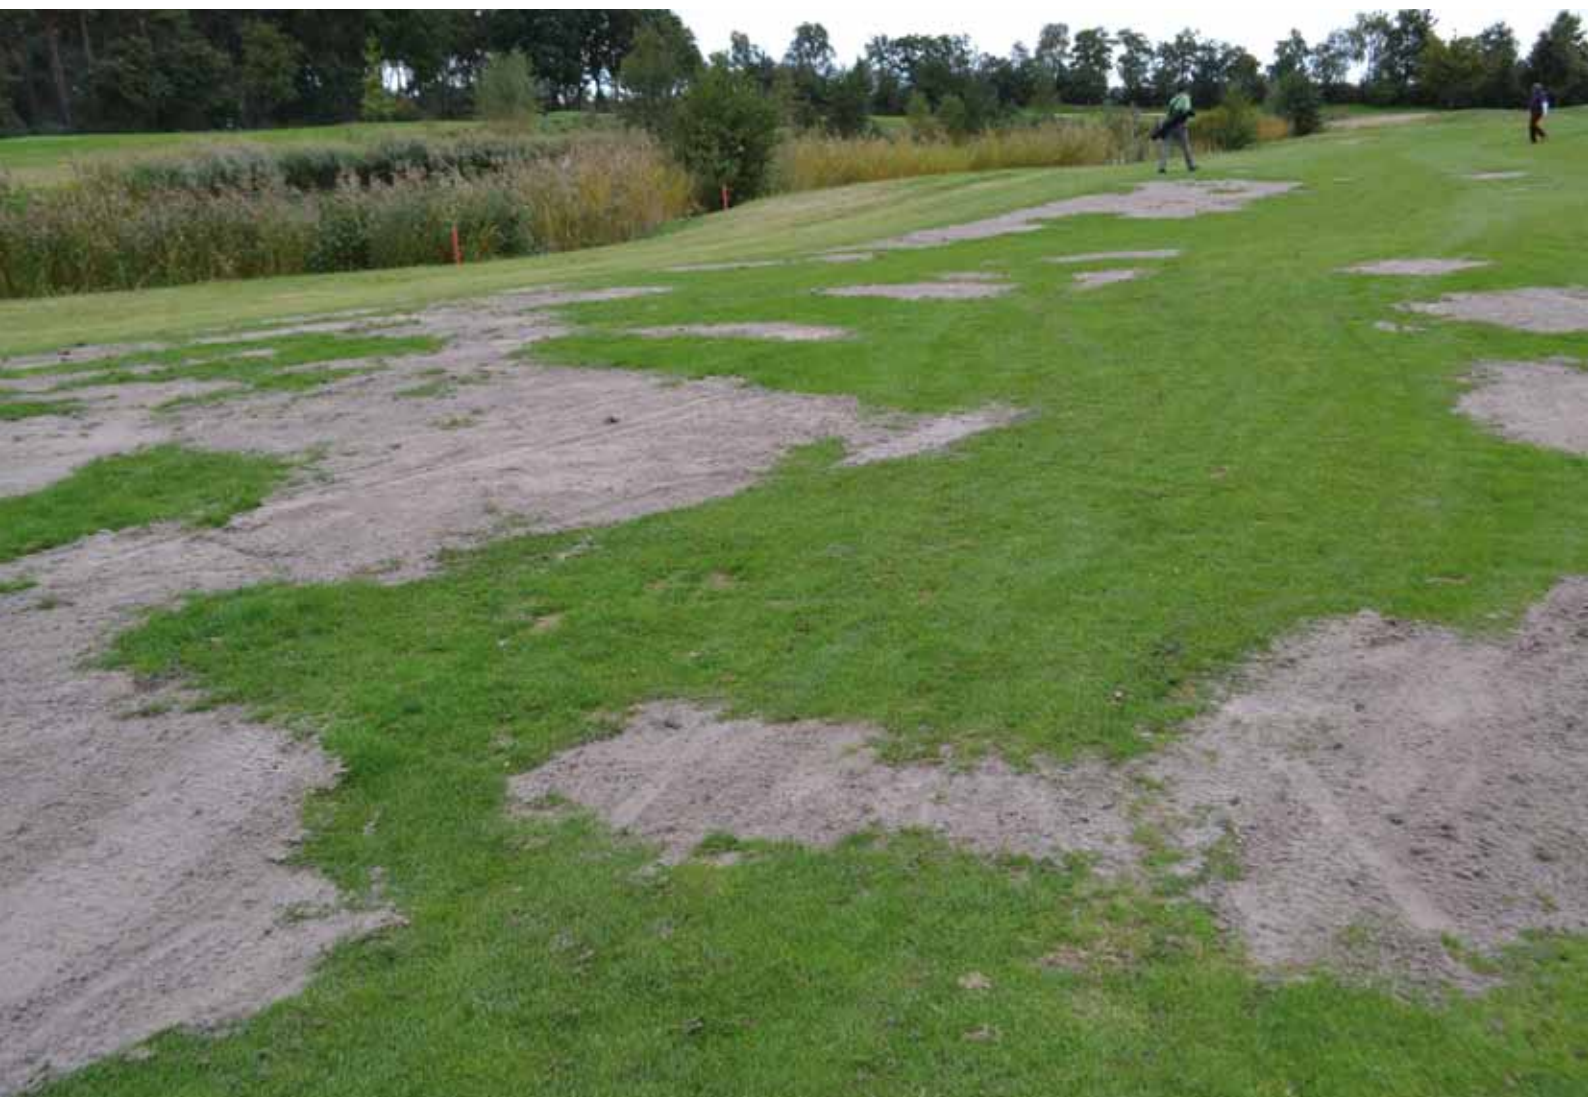
Wat ook opvalt in de opname van 2012, zijn de rode vlakjes die de omvang aangeven van de vraatschade veroorzaakt door engerlingen en kraaien. In 2006 werd dit nog niet gemeten, omdat het probleem zich toen waarschijnlijk nog niet voordeed bij Hooge Graven. Voor de baancommissie is het bestrijden van de engerlingen een zaak met de hoogste prioriteit, waarvoor de nodige fondsen beschikbaar moeten worden gesteld ondanks de penibele financiële toestand van de club.

Schade door kraaien en engelingen in 2012: maatregelen nemen heeft de hoogste prioriteit.
