Veel 'groenere sheet' op Ommense sinds 2006

Verbeteringen door monitoring duidelijk in beeld brengen

Auteur: Diederik Koning, baancommissaris Hooge Graven

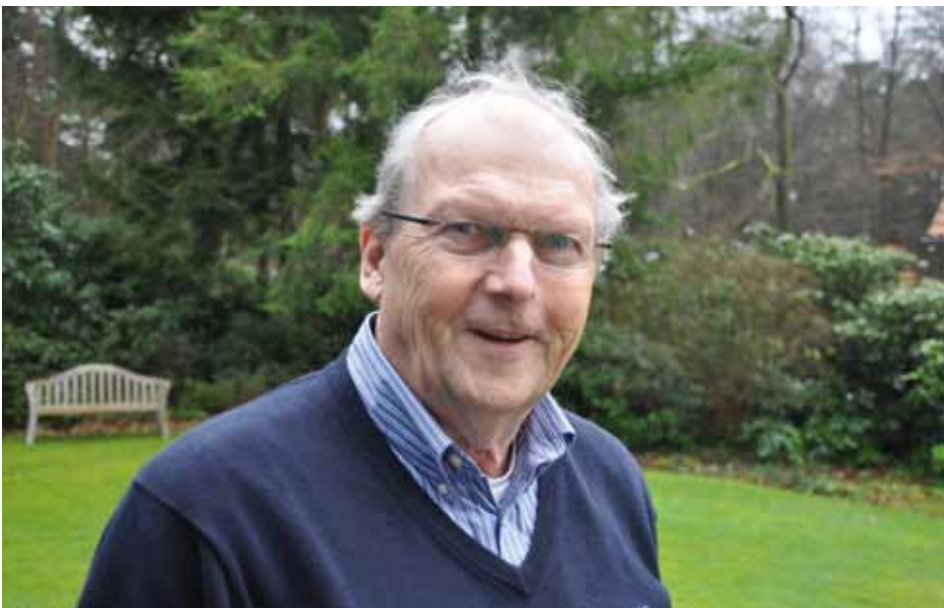
Auteur Diederik Koning: 'Situatie eerder dan verwacht sterk verbeterd!'

Vergelijking cultuurtechnische toestand van de eerste holes 2006 - 2012
