# ‘Problemen in de ondergrond kun je met onderhoud niet meer wegpoetsen’

**Advies van Hans Kok (Jos Scholman bv): Als je iets doet, doe het dan meteen goed**

**Aannemer Jos Scholman is momenteel bezig met een grootscheepse renovatie bij Golfclub Emmeloord. Het is niet zozeer bijzonder dat deze ledenbaan op een vuilnisbelt ligt, maar wel dat er op zo'n grote schaal een drainagesysteem wordt aangelegd. '90 procent van de problemen waar de greenkeepers tegenaan lopen, hebben te maken met problemen vanuit de aanleg.'**

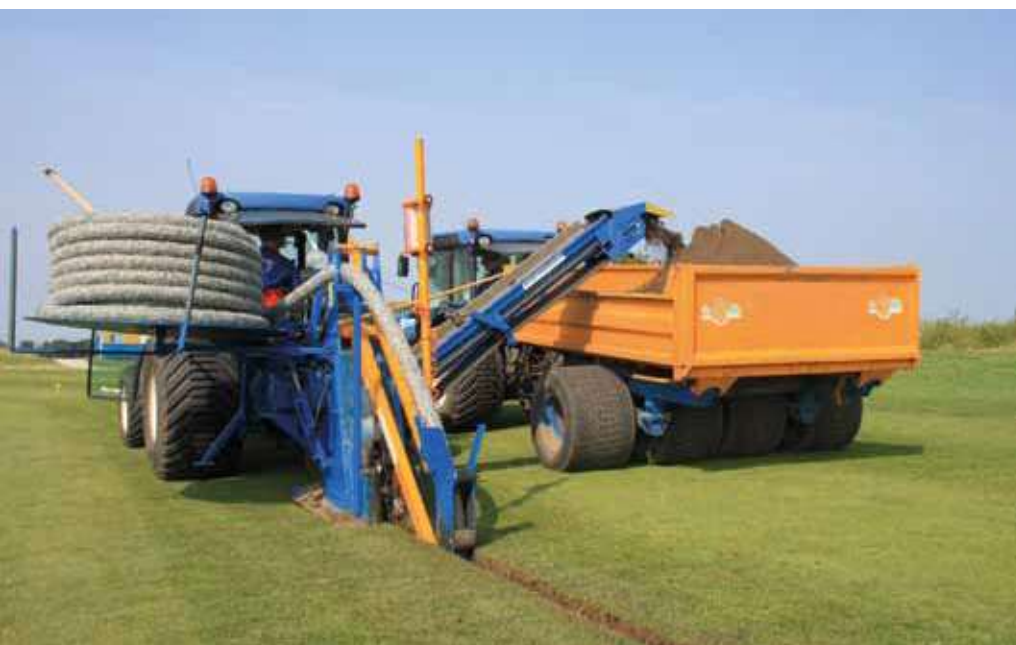
Sleuven trekken

In totaal legt Jos Scholman op een oppervlakte van 5 ha 15 km aan drainsleuven aan, elk 15 cm breed en 40 tot 90 cm diep. Daarop worden haaks

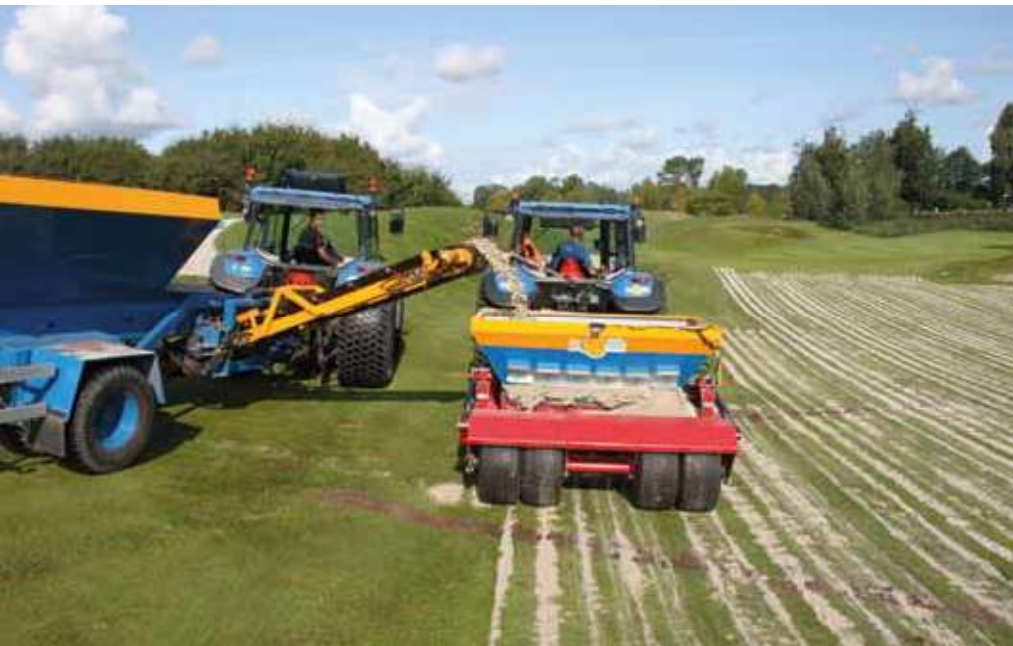
Vibra Sandmaster

zandsleufjes gemaakt met de Vibra-Sandmaster van 2 cm breed en 20 cm diep, om de 20 cm. 'Alle bunkers en putten sluit ik opnieuw aan op de hoofd drainage, zodat het water niet meer kriskras via allerlei putjes wordt afgevoerd', legt Kok uit.
